## 「本妙院耐震改修」

建物は大田区池上、有名な本門寺の麓にある「本妙院」というお寺である。昭和3年に建てられた本堂は、2010年耐震改修、免震化を行い、「国土交通省 住宅・建築物耐震改修モデル事業」に採択され、私の事務所は耐震診断と上屋の補強設計を担当した。

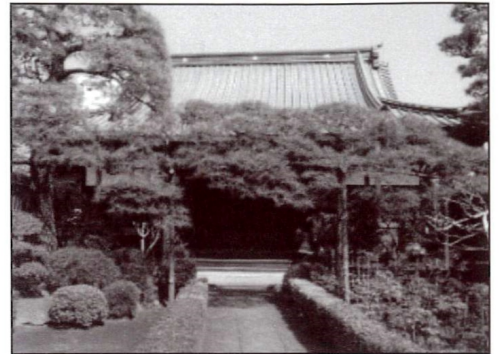
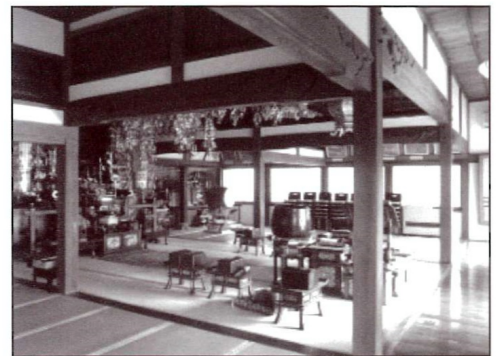
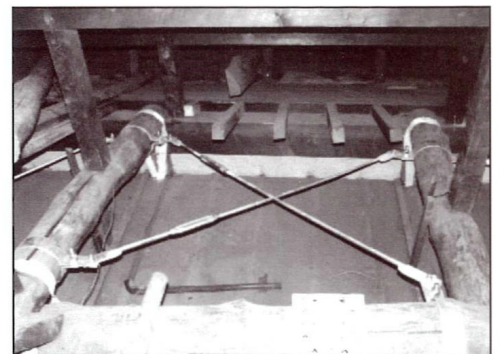
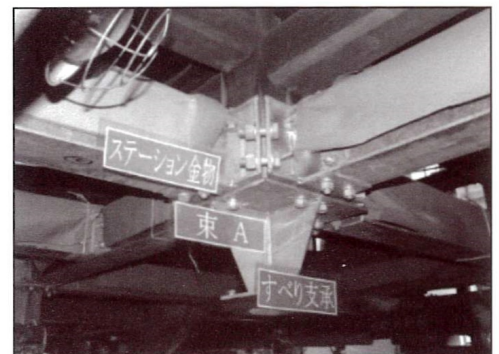
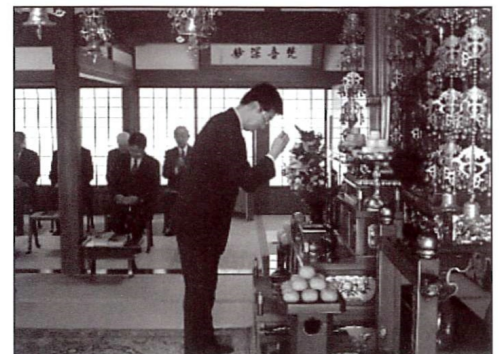
補強に壁を設けたり、柱を増やしたりするわけにはいかないので、私は建物を一体的にすることに重点をおいた。今回はまず、天井裏にある、元々部材が簡単に重なっている仕口部を、強いバンドで縛っておく。次に鉄の水平ブレースを設け、天井面にしっかりした水平構面を作り出した。床下には、特別に設計した金物を使って柱脚をきつくはさみ、金物の間を鉄骨梁でつなげた。これによって、鉛直方向において柱脚を拘束し、水平方向において床構面を固めた。更に、後続の免震工事には、鉄骨梁がジャッキの受けとなり、建物を丸ごと持ち上げることができた。

このように仕口部を固め、水平構面を設け、上下固められた柱らが協力し合い、一斉に折れなければ建物が倒壊する可能性が小さい。常識的にも数字的にも答えが得られた。その上免震化するので、高い安全性を確保することができた。
